Lavori di adeguamento alle norme di sicurezza degli
edifici scolastici comunali.

Manutenzione straordinaria e sostituzione copertura a tetto
Scuola Media G. Bovio
(Delibera CIPE 30 giugno 2014)

PROGETTO DEFINITIVO

RELAZIONE ILLUSTRATIVA

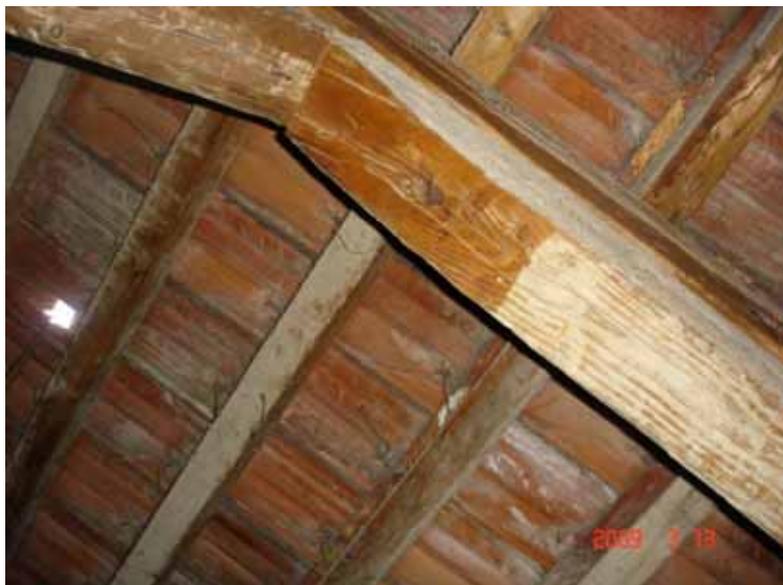
Nella configurazione riscontrata presso la scuola Bovio sono completamente assenti i collegamenti longitudinali come ad esempio la trave di colmo, posta in opera sulla parte libera del monaco (sulla sommità dello stesso) ovvero sono rappresentati esclusivamente da terzere o arcarecci o correnti, posati direttamente sulle capriate (e giuntate senza sovrapposizioni, quasi esclusivamente al di sopra dei puntoni), fissate sui puntoni generalmente a mezzo di chiodature.

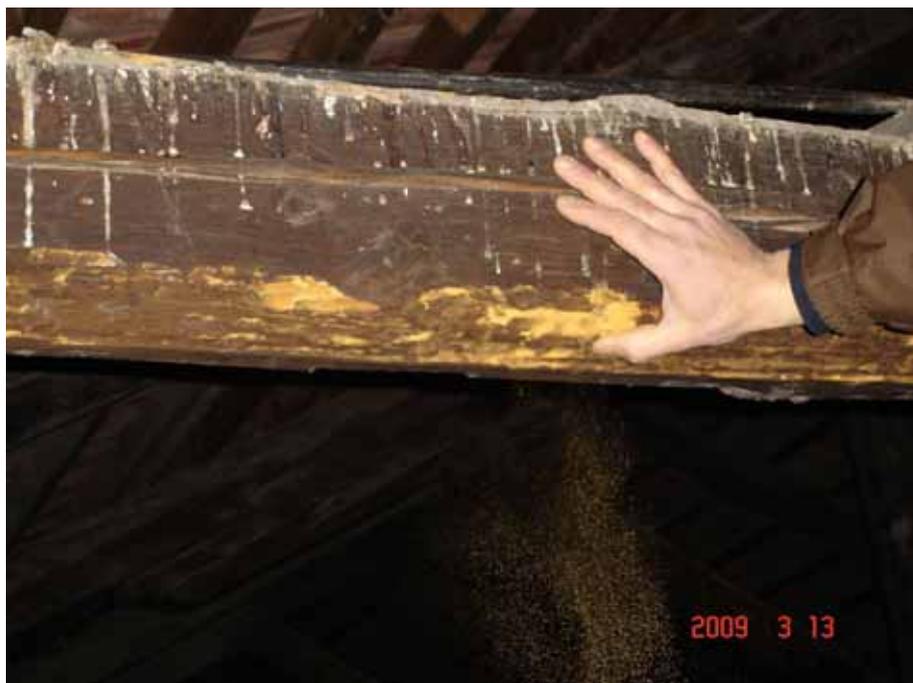
Gli attacchi da insetti osservati, sono presenti in diverse aree delle capriate (particolarmente significativo sulle catene) e non si limitano a smussi e spigoli: la presenza del tarlo è ancora evidente ed attuale ed in alcuni casi ha ridotto la sezione anche di qualche cm.
