Lavori di adeguamento alle norme di sicurezza degli
edifici scolastici comunali.

Manutenzione straordinaria e sostituzione copertura a tetto
Scuola Media G. Bovio
(Delibera CIPE 30 giugno 2014)

PROGETTO DEFINITIVO

RELAZIONE ILLUSTRATIVA

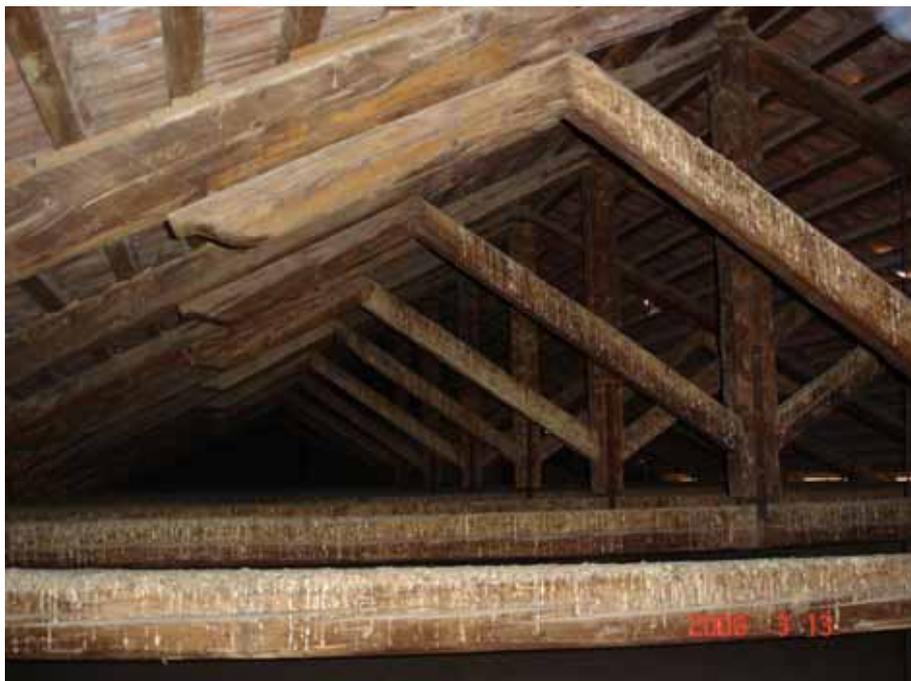
La struttura a sostegno della copertura è costituita da capriate lignee del tipo palladiano, a doppia falda di uguale pendenza, costituite da catene, monaci, saette e puntoni, sui quali insistono 7 arcarecci orizzontali disposti parallelamente alla linea di gronda: non sono presenti controventi.

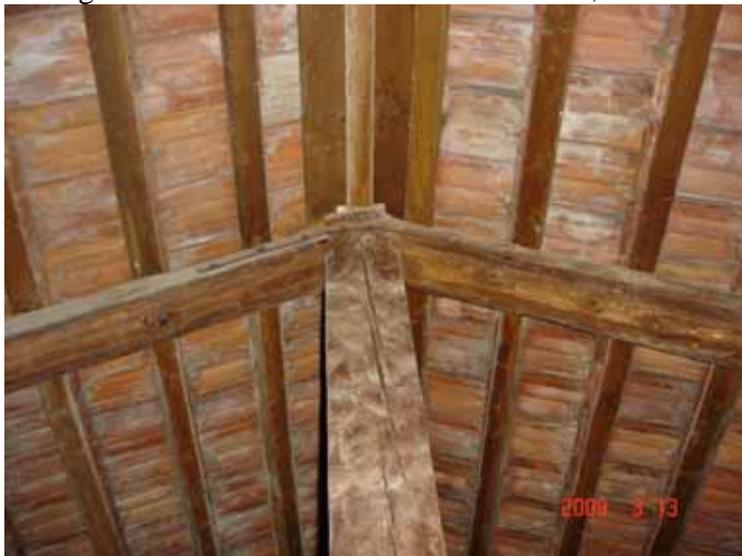
L'interasse tra le capriate, che nel caso specifico in esame sono del tipo alla *lombarda*, è di circa 2,00 m con una luce netta pari a 9,70 m nella sezione A-A' pari a 10,70 m nella sezione B-B' la determinazione della luce netta non tiene comunque conto della presenza di mensole in muratura, che di fatto riducono la lunghezza libera di inflessione della catena, in favore di sicurezza.

Nella configurazione riscontrata presso la scuola Bovio sono completamente assenti i collegamenti longitudinali come ad esempio la trave di colmo, posta in opera sulla parte libera del monaco (sulla sommità dello stesso) ovvero sono rappresentati esclusivamente da terzere o arcarecci o correnti, posati direttamente sulle capriate (e giuntate senza sovrapposizioni, quasi esclusivamente al di sopra dei puntoni), fissate sui puntoni generalmente a mezzo di chiodature.
